## Ästhetische Rehabilitation mit Kronenverlängerung und Implantation nach inkomplettem passivem Zahndurchbruch

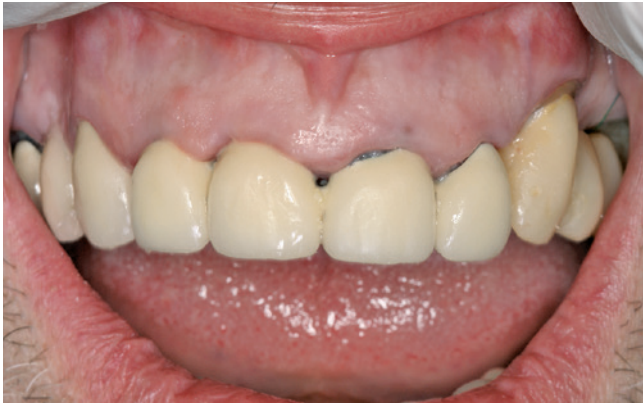
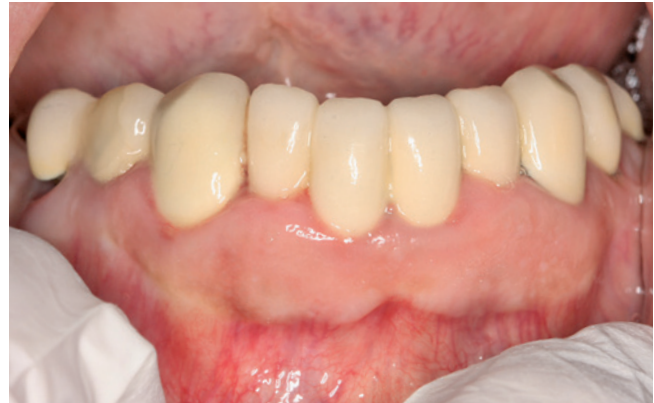
**Abb. 1 und 2:** Klinische Ausgangssituation mit breiter Gingiva und kurzen Kronen im Oberkiefer.

Die röntgenologische Inspektion erhärtete den Verdacht. Es zeigten sich im Verhältnis zu den Kronen überlange Zahnwurzeln und in der Oberkieferfront umfassten die Kronenränder den Zahnschmelz. Der Limbus alveolaris lag sehr nahe an, teils sogar ohne physiologischen Abstand zu der Schmelz-Zement-Grenze. Des Weiteren waren die Zähne 25 und 26 kariös vollständig zerstört, zeigten Knochenverlust aufgrund der verletzten Biologischen Breite und waren nicht mehr erhaltungswürdig, ebenso wie 36, 44 und 45. Der Patient wurde darauf hingewiesen, dass über den Erhalt der Zähne 17, 15, 23, 32, sowie notwendige und mögliche implantatprothetische Therapien erst nach dem Entfernen aller Kronen (EKR) in Ober- und Unterkiefer final entschieden werden könne, zumal auch die restlichen Kronen kariös und insuffizient waren (**Abb. 1 bis 4**).

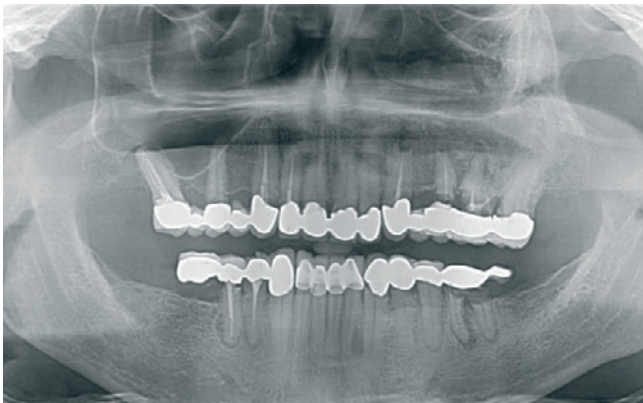
**Abb. 3:** Röntgenologische Ausgangssituation mit kariösen und endodontischen Läsionen und in der Oberkieferfront mit Zahnschmelz unter den Kronenrändern.

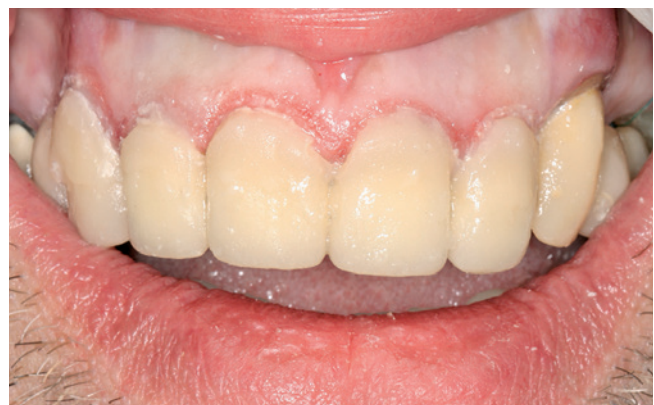
**Abb. 5:** Imaging für die „neue“ Gingivakontur von 13 bis 23.

Vor dem Entfernen der Kronen wurden Situationsmodelle als Grundlage für die weiteren Arbeiten angefertigt und mit einem Imaging das Ausmaß des abzutragenden Alveolarknochens und der angestrebte Verlauf der Gingiva markiert. Dem Patienten gibt das Imaging einen positiven und motivierenden Vorgeschmack auf seine möglichen „neuen Zähne“. Die Eingriffe erfolgten in mehreren Sitzungen und jeweils separat für Ober- und Unterkiefer. In dem knapp zweijährigen Behandlungszeitraum war der Patient auch in den notwendigen Heil- und provisorischen Phasen sehr engagiert und zeigte eine hohe Compliance.

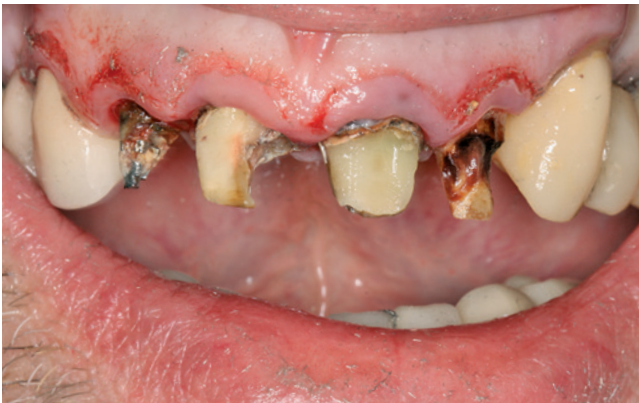
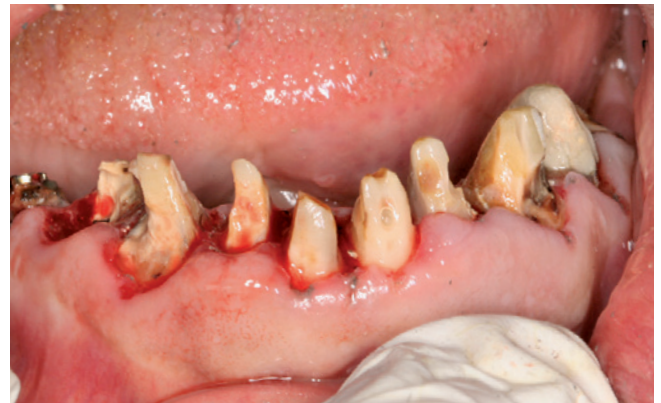
**Abb. 6 und 7:** Ober- und Unterkieferzähne nach EKR mit massiven Defekten bis auf Gingivaniveau im Front- und Seitenzahnbereich.

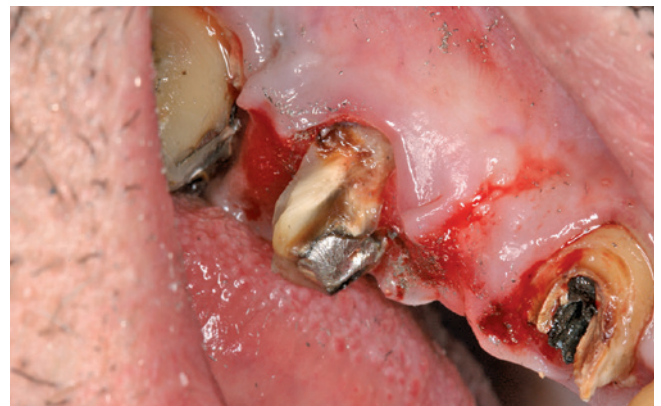
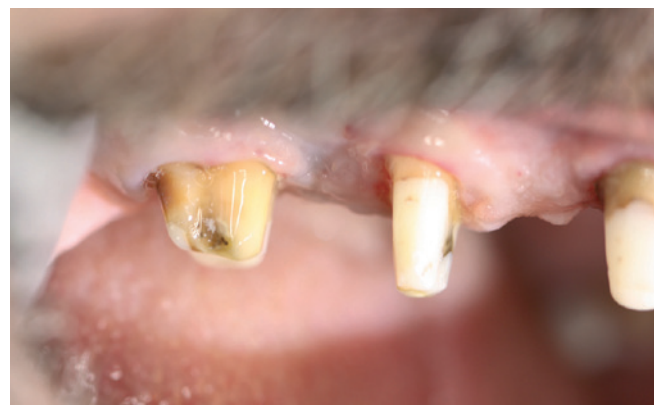
**Abb. 8 bis 10:** Kronenverlängerung und Aufbau mit deutlichem Ferrule der Seitenzähne im II. Quadranten.

Nach der Exkavation und den Aufbauten konnte mit der Kronenverlängerung begonnen werden. Dabei ermöglicht nur eine Kronenverlängerung nach apikal – nicht nach inzisal – eine entsprechende Verlagerung der Biologischen Breite [2]. Das apikal des vorgesehenen Restaurationsrandes freiliegende Dentin ist dann Ausgangspunkt für die sich neu einstellende Biologische Breite [1]. Mittels Mukoperiostlappen wurde der Alveolarkamm für die chirurgische Kronenverlängerung freigelegt und überschüssige Gingiva entfernt. Der Knochen wurde mit kleinen Rosenbohrern und Handinstrumenten so weit nach apikal reduziert, bis eine für die Kronenpräparation mit zirkulärem Ferrule-Effekt ausreichende

Zahnlänge erreicht war. Dadurch werden die einwirkenden Kaukräfte in das Dentin abgeleitet und auf das Parodontalligament übertragen. Zirkuläre Ferrule-Präparationen sind daher vor allem bei flächig zerstörten Zähnen das Mittel der Wahl [3]. Abschließend wurden die Gewebelappen leicht nach palatinal sowie lingual an den Zahnhälsen vernäht und zum Schutz entsprechende, mit einem Übertragungsschlüssel aus Futar (Kettenbach, Eschenburg) hergestellte Kurzzeitprovisorien eingegliedert (**Abb. 5 bis 14**).

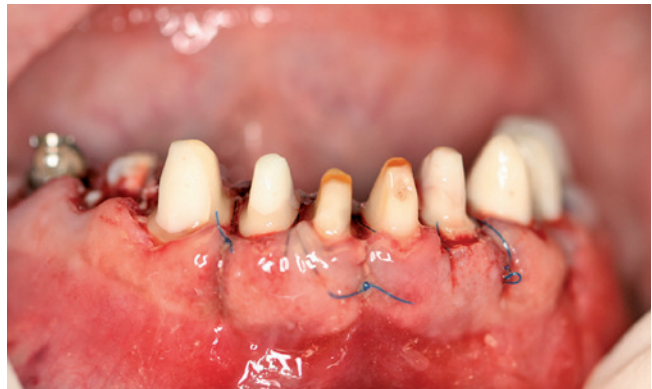
Abb. 11: Nahtlegung nach Abschluss der chirurgischen Kronenverlängerung im Unterkiefer.

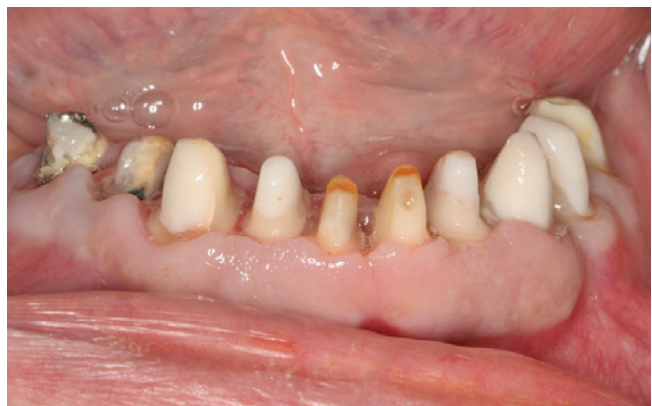
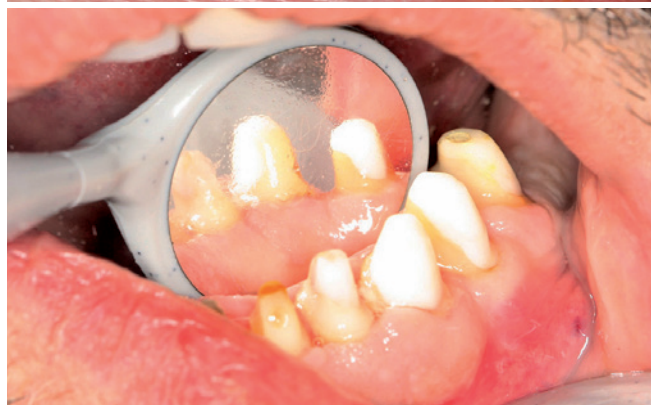
Abb. 12 und 13: Abgeheilte Situation im Unterkiefer (vor Extraktion von Zahn 44 und 45).

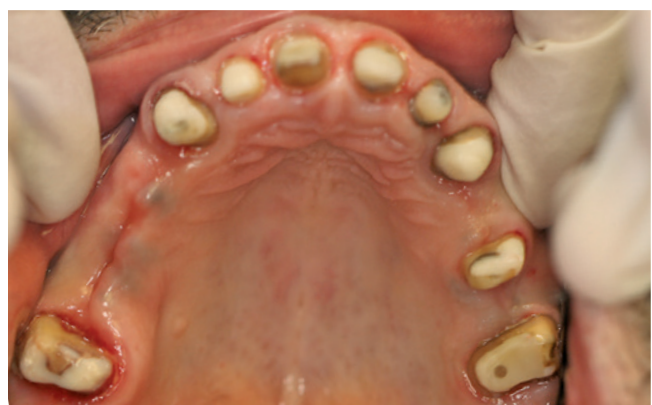
Abb. 14: Abgeheilte Situation im Oberkiefer (nach Extraktion von Zahn 25 und 26).

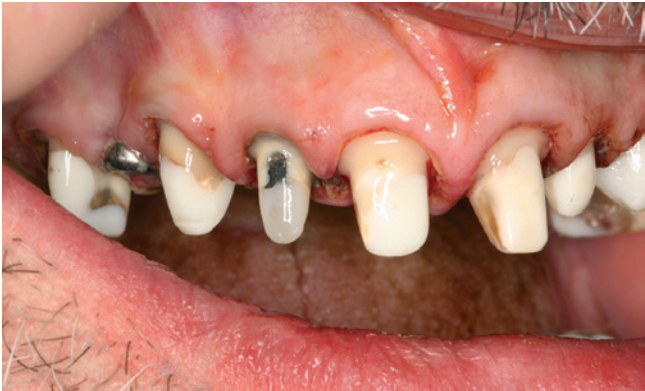
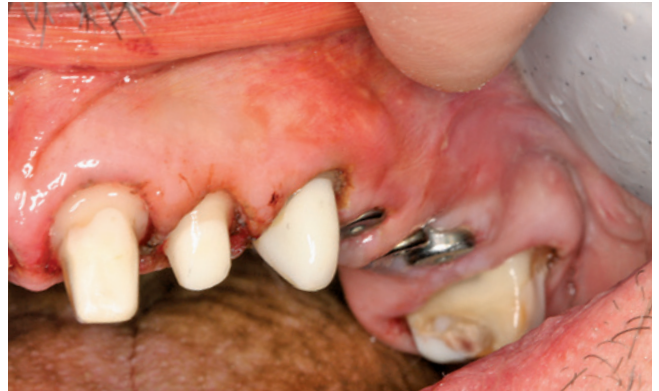
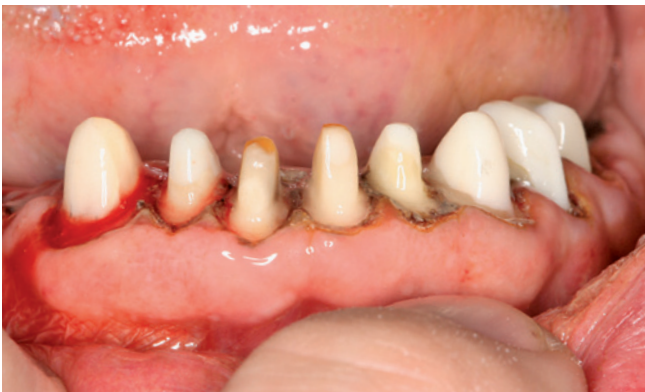
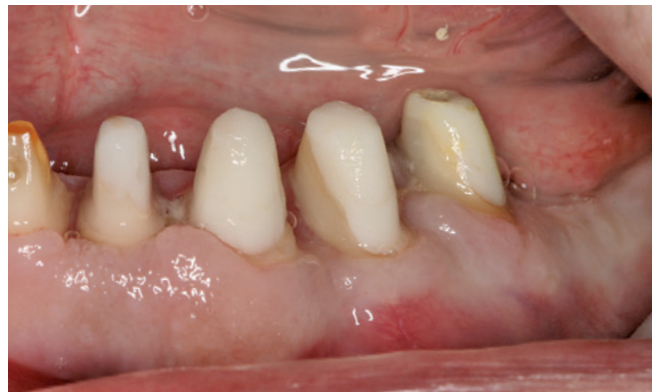
**Abb. 15 bis 18:** I. bis IV. Quadrant mit präparierten Pfeilern und Gingivaformern über den Implantaten.

Die für die geplante Einzelzahnversorgung benötigten neun Implantate (Camlog Screw-Line Promote, Camlog, Wimsheim) wurden anhand einer DVT-Aufnahme in regiones 14, 24, 25, 26, 36, 37, 45, 46 und 47 gemäß Protokoll auf Knochenniveau freihändig eingebracht. Die Implantationen erfolgten wiederum in zwei Sitzungen getrennt für Ober- und Unterkiefer. Je nach Position wurden unterschiedliche Durchmesser (3,8 mm bis 5,0 mm) und Längen (11 mm und 13 mm) inseriert. In regio 37 lag eine starke linguale Einziehung vor, hier wurde wegen des Risikos einer Perforation ein Implantat mit nur 9,0 mm Länge eingebracht. Parallel wurde an allen Implantatpositionen eine gesteuerte Knochenregeneration (GBR) mit einem Gemisch aus Eigenknochen und Knochenersatzmaterial durchgeführt. Der jeweilige Situs wurde, wo notwendig, mit resorbierbarem Membranmaterial abgedeckt und die Gingiva darüber vernäht. Alle Implantate heilten gedeckt ein. Vier Monate später wurden die Implantate mit Verschiebelappen freigelegt und entsprechende Gingivaformer (CAMLOG Gingivaformer PS, zylindrisch) eingeschraubt (Abb. 15 bis 20).

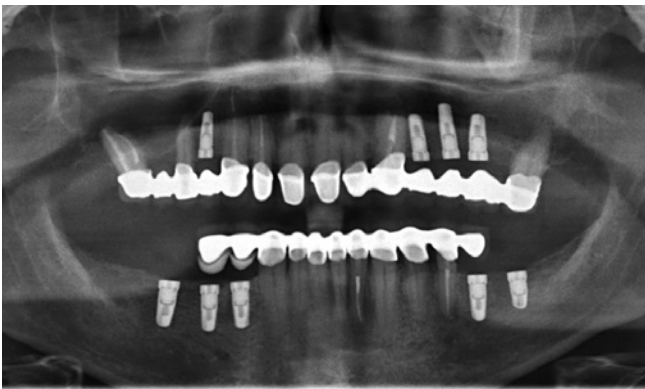
**Abb. 19:** Röntgenkontrollaufnahme nach Implantation und mit eingegliedertem Langzeitprovisorium.

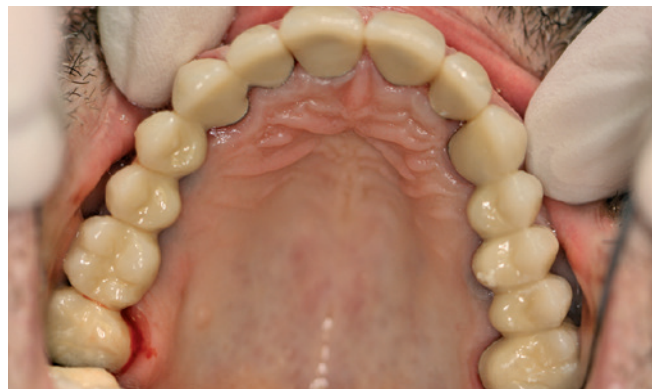
**Abb. 20:** Metallunterstütztes Langzeitprovisorium im Oberkiefer.

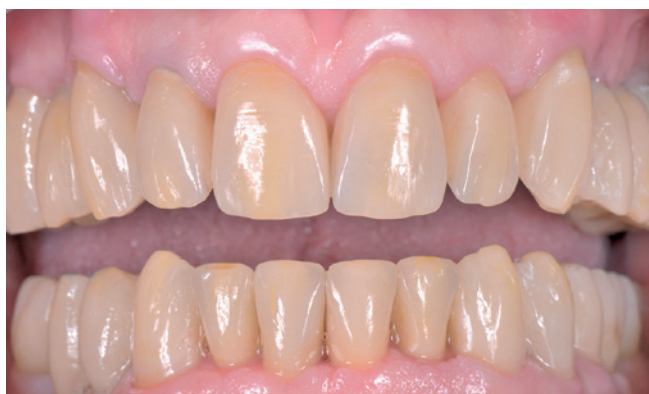
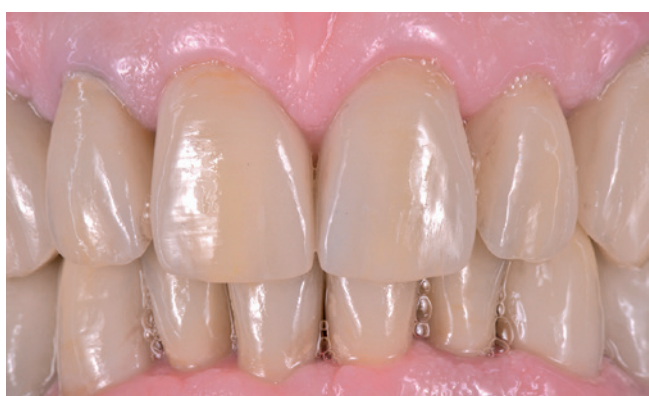
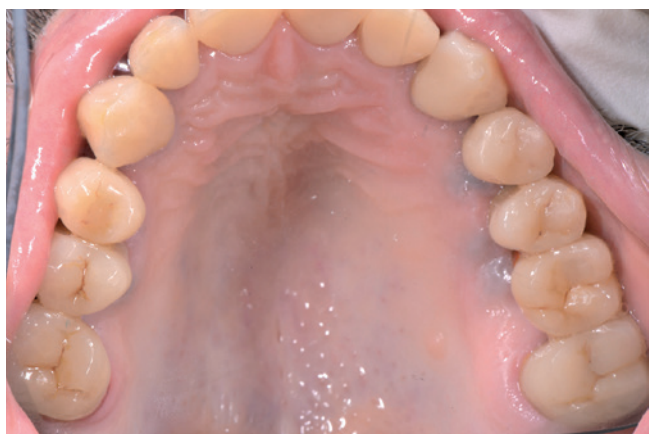
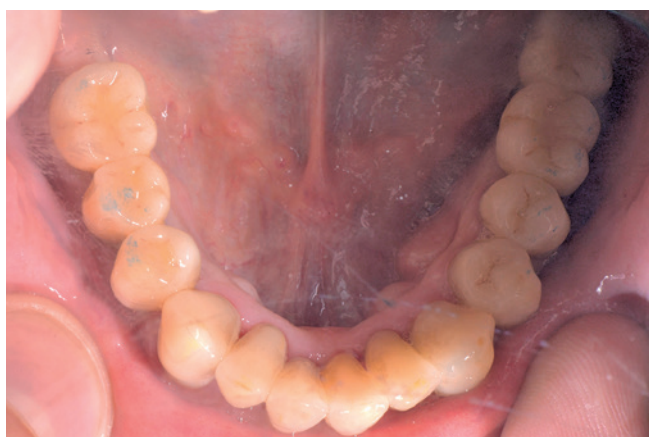
**Abb. 21 bis 24:** Finale Situation beim Kontrolltermin eine Woche nach Eingliederung.

Eine Woche nach Eingliederung imponierte eine absolut reizfreie intraorale Situation mit ästhetisch natürlichem Weichgewebe. Die zeitgleich aufgenommenen Röntgenkontrollaufnahmen lassen die optimale Passung der Restaurationen erkennen. Auch die Kontrollaufnahme ein Jahr später zeugte stabile knöchernen Strukturen mit normalem Remodelling an den Implantaten (**Abb. 21 bis 27**).

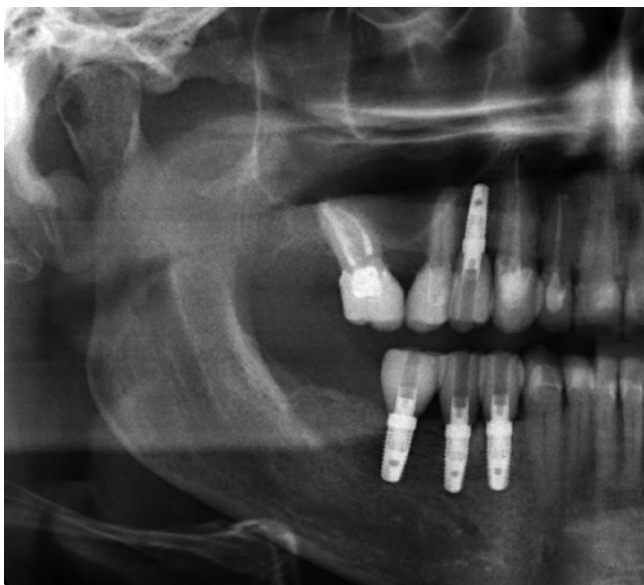
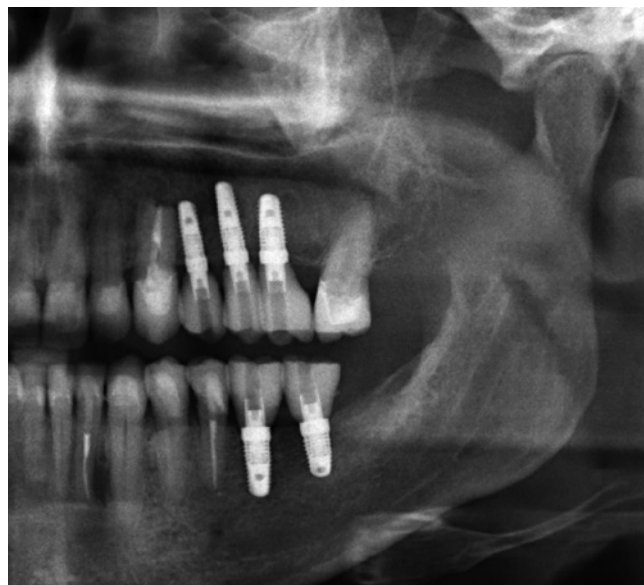
Abb. 25 und 26: Röntgenkontrollaufnahme eine Woche nach Eingliederung und ...

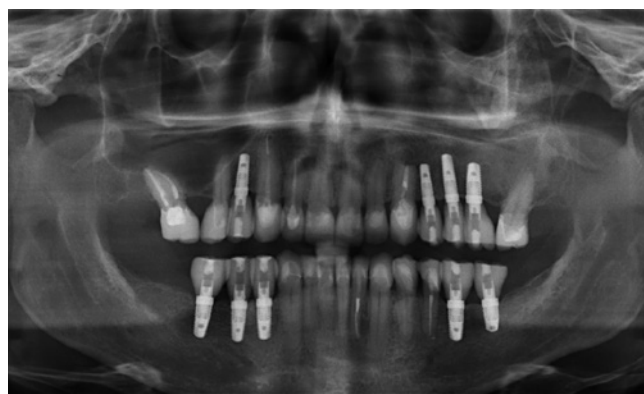
Abb. 27: ... bei einem Nachsorgetermin ein Jahr nach Eingliederung.
